#### LABORATORIUM FÜR BAUSTOFFPRÜFUNG AG

### PRÜFZEUGNIS ÜBER DIE GÜTEÜBERWACHUNG VON GESTEINSKÖRNUNGEN

B 24/19

EN 12 620

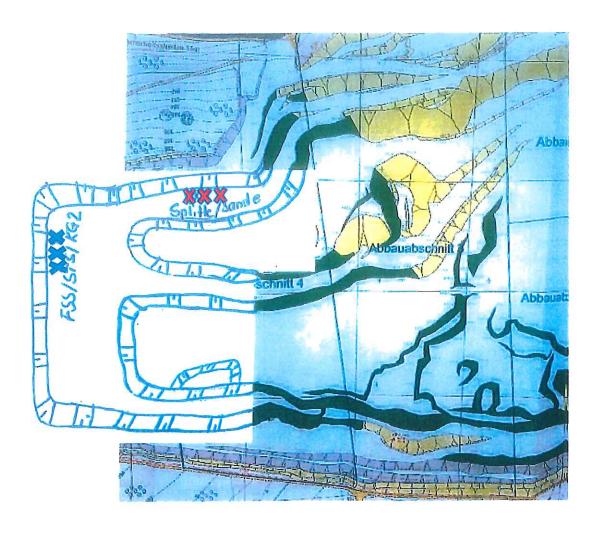
**\*\*\*** ( = Abbau Splitte und Sande am 2019 - 06 - 17 )

Der Abbau erfolgt auf den Sohlen 1 bis 3 im rechten Bruchbereich sowie auf den Sohlen 1 und 2 im linken Bruchbereich. Eine Abraum-Sohle wird gesondert gefahren. Im Bereich des Abbaus war der Abraum beseitigt.

Zum Zeitpunkt der Probenahme erfolgte der Abbau für die Betonzuschläge auf der Sohle 1 im rechten Bruchbereich.
